Kleinprojekt LA28 ITAT 4164

Pilotprojekte zur Ortskernrevitalisierung in der Terra Raetica

„Sanierung und Instandsetzung Holzbrücke Silberplan Fließ“

„Sanierung und Instandsetzung Elektrotechnik im Heimatmuseum Pfunds“

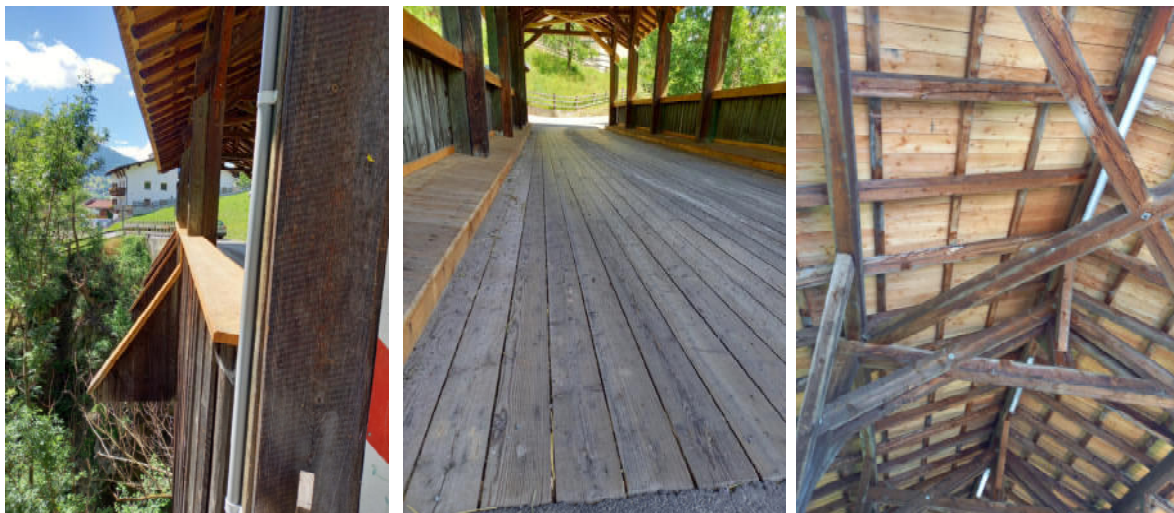
Die obere Mühlbachbrücke wurde in den 50-iger Jahren durch die Gemeinde Fließ erbaut. Die Holzbrücke führt über den Mühlbach und verbindet das Dorf mit dem Weiler Silberplan. Die Holzbrücke war für die Gemeinde nicht nur zur Holzbringung auch schon als Verbindung zum Ortsteil Piller sehr wichtig. In den 80-iger Jahren wurden die Straße und auch die Brücke durch das Land übernommen und somit Teil der L17 Piller Landesstraße. Die Brücke wurde 1989 durch Stahlträger verstärkt und die bestehende Dachkonstruktion angehoben. Mit dem Bau der neuen L17 Piller Landesstraße in den 90-iger Jahren kam die „alte Straße“ samt der Brücke wieder in den Besitz der Gemeinde Fließ

- Die Holzunterkonstruktion des Bodens sowie der Fahrbahnbelag wurden gänzlich erneuert. Statische wichtige Balken der Dachkonstruktion wurden ebenfalls erneuert.
- Das Dach wurde gänzlich abgetragen und dreilagig ohne Splintholz wieder eingedeckt.
- Seitlich wurden Regenschutzbleche angebracht und sämtliche Windladen erneuert

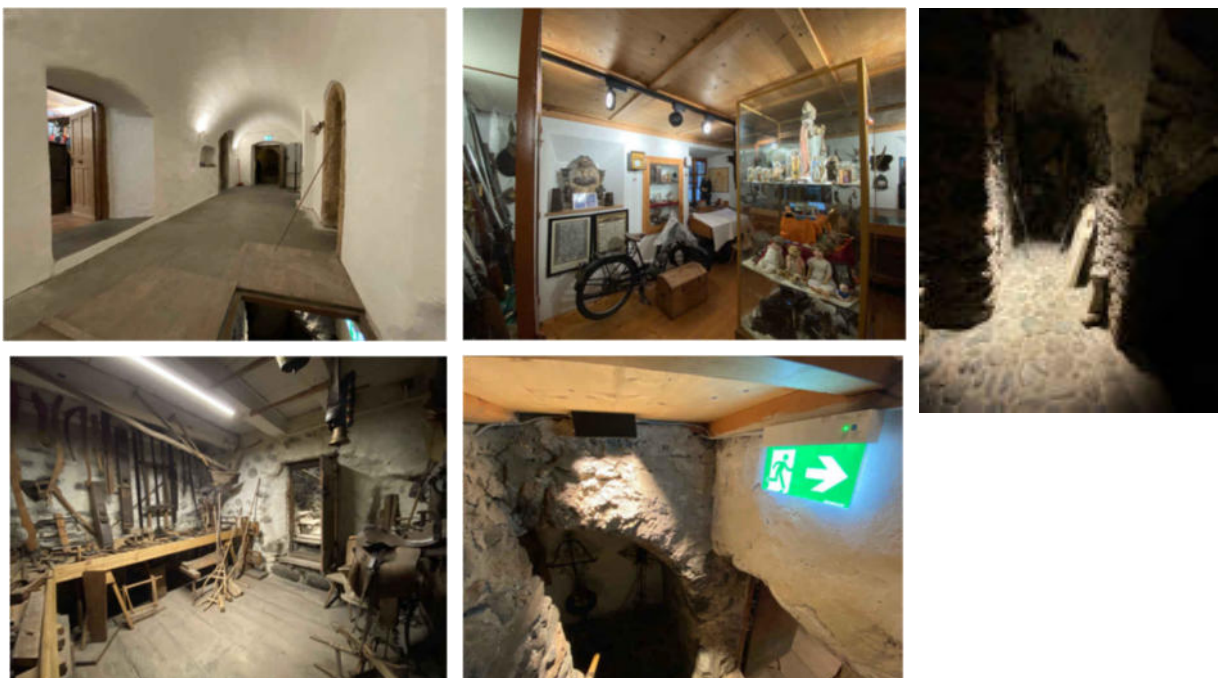
Die allgemeine Elektroinstallation im gesamten Heimatmuseum Pfunds (EG und UG) befand sich in einem sanierungsbedürftigen Zustand. Die Verkabelung bzw. die Schutzeinrichtungen entsprachen nicht dem Stand der Technik. Grundsätzlich war keine Erdungsanlage vorhanden. Die vorhandene Beleuchtung beschränkte sich auf einzelne Leuchten an definierten Positionen und war nicht ausreichend dimensioniert. Eine Besichtigung des Museums war nicht ohne mobile Beleuchtung (Taschenlampe etc.) möglich. Die Ausleuchtung der Ausstellungsbereiche war bedürftig und nicht blendfrei umgesetzt. Im betroffenen Objekt war keine Fluchtwegsbeleuchtung installiert. Im Bereich der verlegten Wasserleitung waren Frostwächter (E-Heizkörper) verbaut, von denen durchaus eine Brandgefährdung ausgingen.

Die gesamte Elektroinstallation inkl. Zählerverteiler und Beleuchtungsanlage wurde nach Stand der Technik erneuert. Die Umsetzung wurde nach den u.a. Führungsplänen seitens der Fa. Handle Günther GmbH umgesetzt. Zusätzlich wurde die Begleitheizung für Bestandwasserheizung errichtet, um die Frostwächter zu eliminieren. Die Anordnung von Rettungszeichenleuchten wurden für den Treppenbereich und den Ausgang gekennzeichnet
